Prüfbericht Nr. 162850

Inhalt des Auftrags Prüfung der Luftdurchlässigkeit (DIN EN 12114) und Schlagregendichtheit (DIN EN 1027) an der Fugendichtungsfolie:
„illbruck ME500 TwinAktiv“
(alternativer Folienlieferant)

Die Firma tremco illbruck Produktion GmbH stellt unter anderem Fugendichtungsfolien aus Folien- bzw. Vliesmaterial zur Abdichtung von Fugen im Hochbau her. Die hier geprüfte Folie „illbruck ME500 TwinAktiv“ kann je nach Anwendungsfall mittels unterschiedlicher Befestigungsmittel/-arten am Fensterrahmen bzw. am Bauwerk angebracht werden.

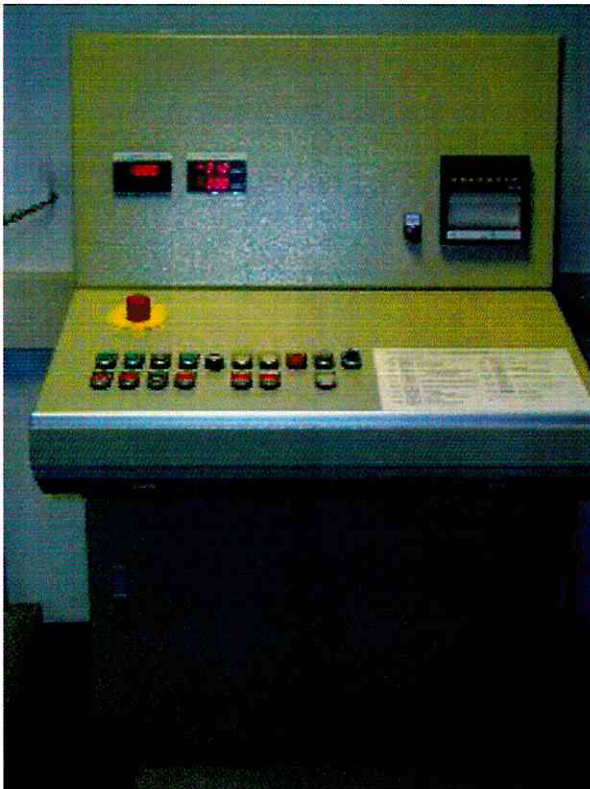
Bild 3a: Prüfstand-Steuerung
(Drucksteuerung)

Die Vorrichtung zur Erzeugung einer regulierbaren Luftdruckdifferenz zwischen dem Kammerinnenraum und der äußeren Umgebung, sowie Geräte zum Messen der Druckdifferenz und der zugeführten Luftmenge sind vorhanden (s. Bild 3a, 3b). Die Messgeräte zum Messen der zugeführten Luftmenge werden in regelmäßigen Abständen durch den Messgerätehersteller kalibriert. Die Luftdruckdifferenz wird digital angezeigt und über ein parallel geschaltetes U-Rohrmanometer kontrolliert.
